Dendrologický průzkum lokality záměru

„GOODMAN ZDIBY LOGISTICS CENTRE“

únor 2016

U-24, s.r.o.

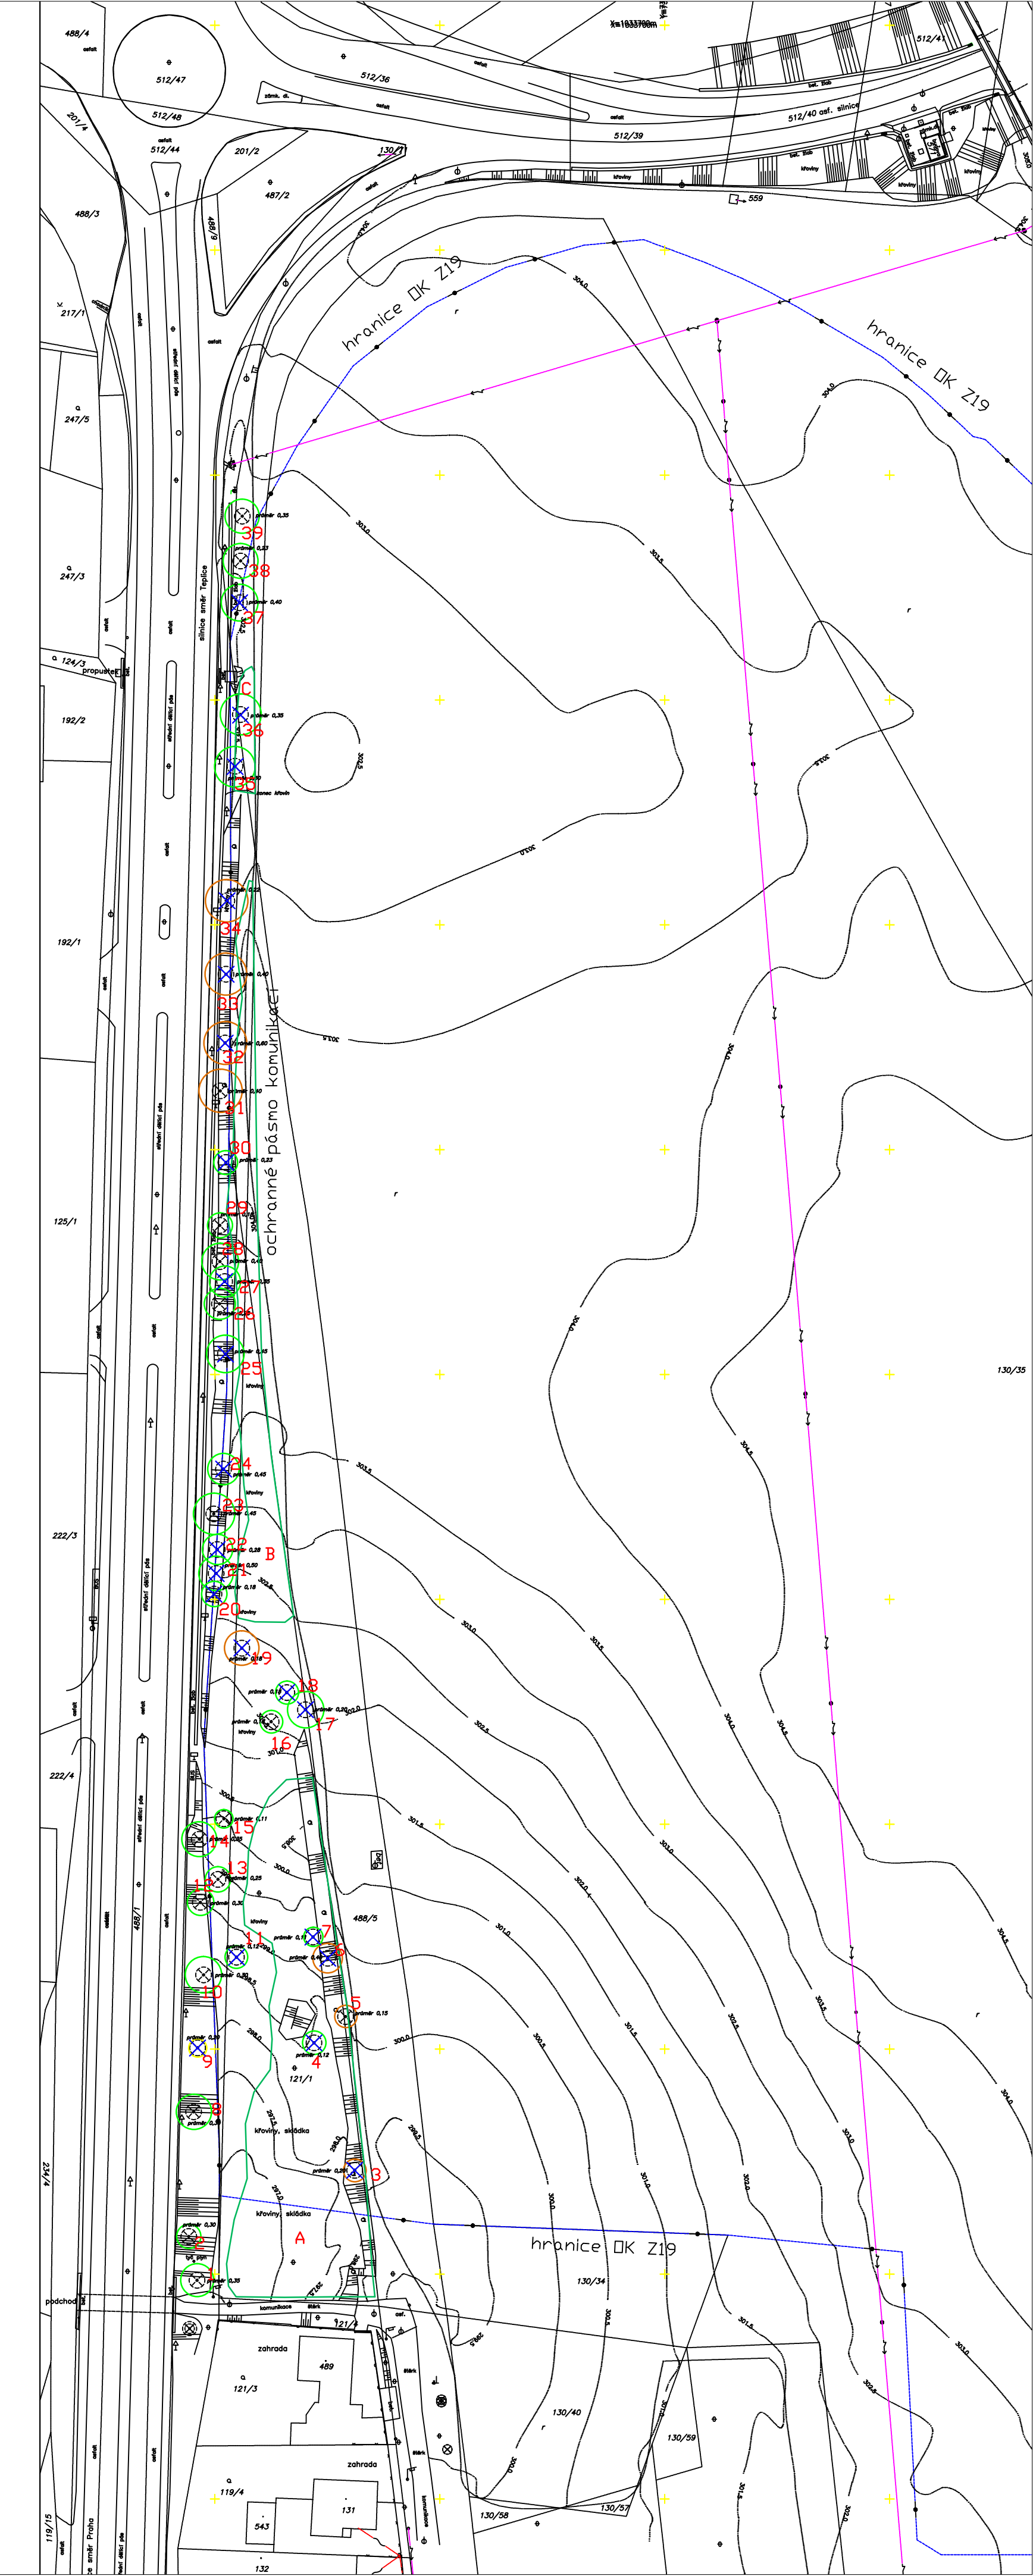
Porost má ze sadovnického hlediska průměrnou hodnotu. Nejhodnotnější jsou v území vzrostlé lípy č. 1, 2, 8, 10, jasany č. 22 a 25 a javory č. 23, 24, 26, 28, 29 a 35 až 39. Z těchto dřevin je třeba maximum zachovat.

Dřeviny se dostávají do kolize zejména s návrhem oplocení, návrhem vedení vysokého napětí a návrhem přeložek sítí vně areálu. U skupin keřů A a B se jedná o rozvolněné porosty tvořené většinou náletem okolních dřevin, ve skupině C jsou v náletu zarostlé původní výsadby pustorylu věcnového. Keřové skupiny budou z důvodů stavby vymýceny.

Z důvodů stavby bude vykáceno 23 stromů a vymýceny keřové skupiny. V sadových úpravách objektu je navrženo 29 stromů javorů a lip.
